CLIMA Y CONSERVACIÓN: SERIES TEMPORALES DE CINCO TEMPLOS DEL ALJARAFE

Proyecto Fin de Grado

Grado en Ciencia y Tecnología de la Edificación

Autor: Francisco José García Agüero

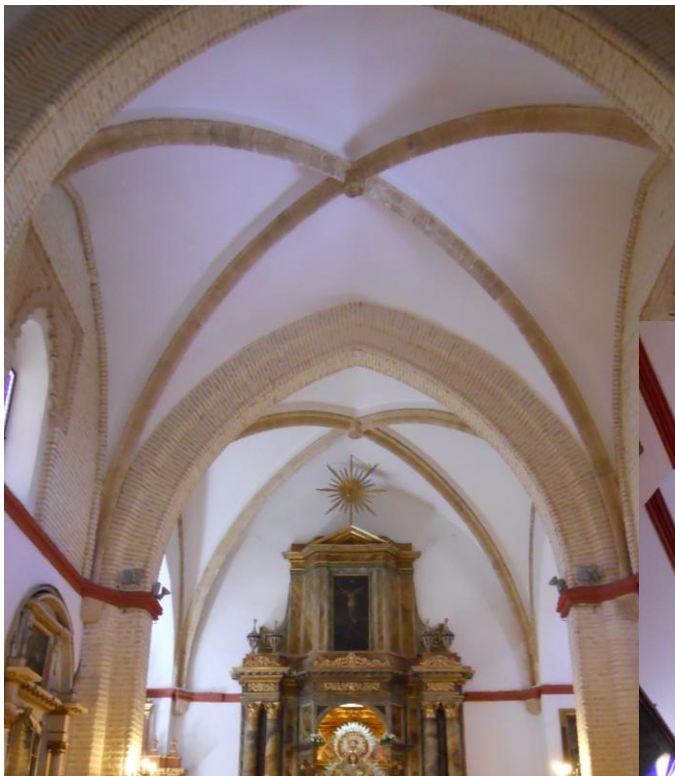
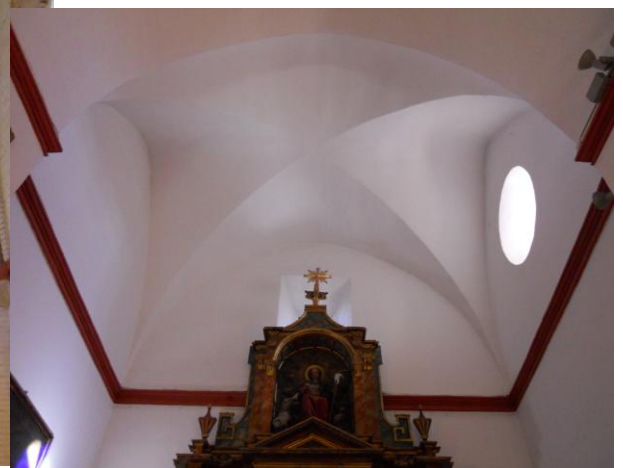
En la imagen izquierda, vemos la disposición de las bóvedas de los cuerpos de la nave principal del templo. En la imagen de abajo, la bóveda del crucero situado en el lado de la epístola (es el lado derecho desde el punto de vista de los fieles, mirando hacia el altar). Ambas fotografías, realizadas por el autor el 25 de abril de 2014

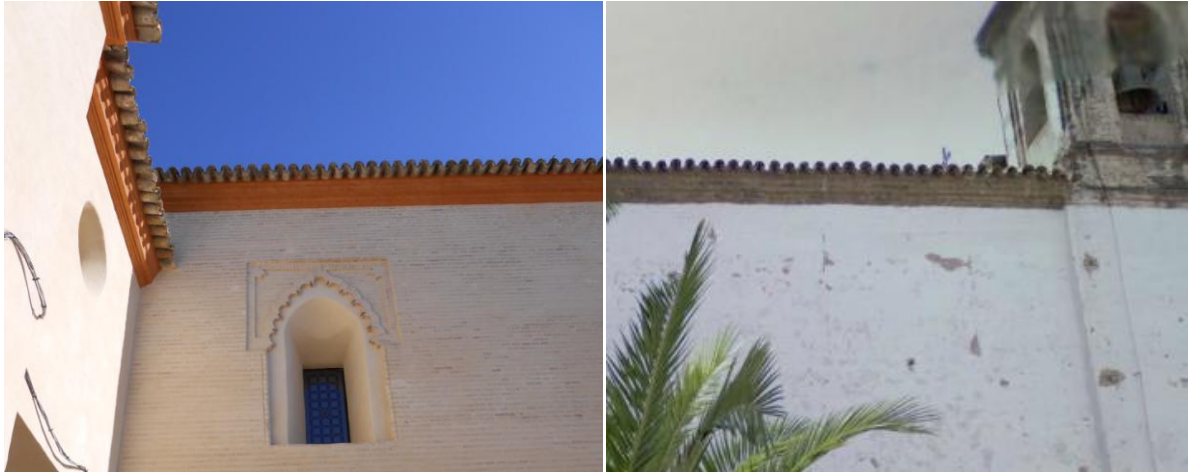
Superposición de fotografías de la vista de uno de los aleros de la cubierta de la nave central. En la imagen de la izquierda tenemos una fotografía realizada por el autor el 25 de abril de 2014. En la de la derecha, una imagen fechada en agosto de 2008 (Fuente: Google Street View). Además de la diferencia en el revestimiento de la fachada, y en el color del mismo (más adelante profundizaremos al respecto), se puede observar como las tejas de la izquierda parecen tener un mayor vuelo sobre la cornisa (en la que también se observan diferencias) que las que se ven en la imagen de la derecha, indicándonos que probablemente en este periodo de tiempo se haya realizado alguna reforma al respecto.

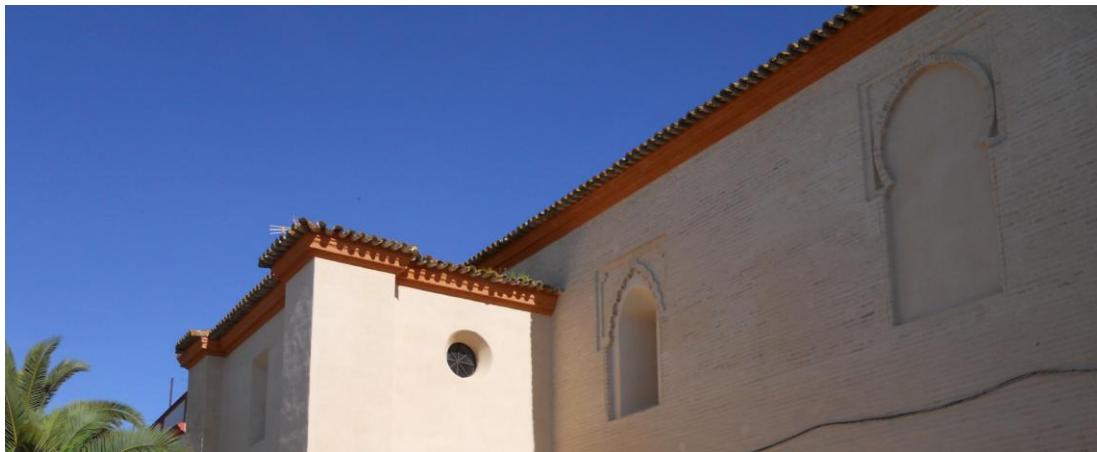
Fotografía realizada por el autor el 25 de abril de 2014. En ella vemos la parte superior del crucero situado en el lado del evangelio (es el lado izquierdo desde el punto de vista de los fieles, mirando hacia el altar), así como los bordes de la cubierta que sobre el mismo se dispone. Puede verse claramente el resalto que existe entre dicho crucero y la nave principal de la iglesia, manteniendo una configuración completamente simétrica al otro lado del cuerpo central del templo.

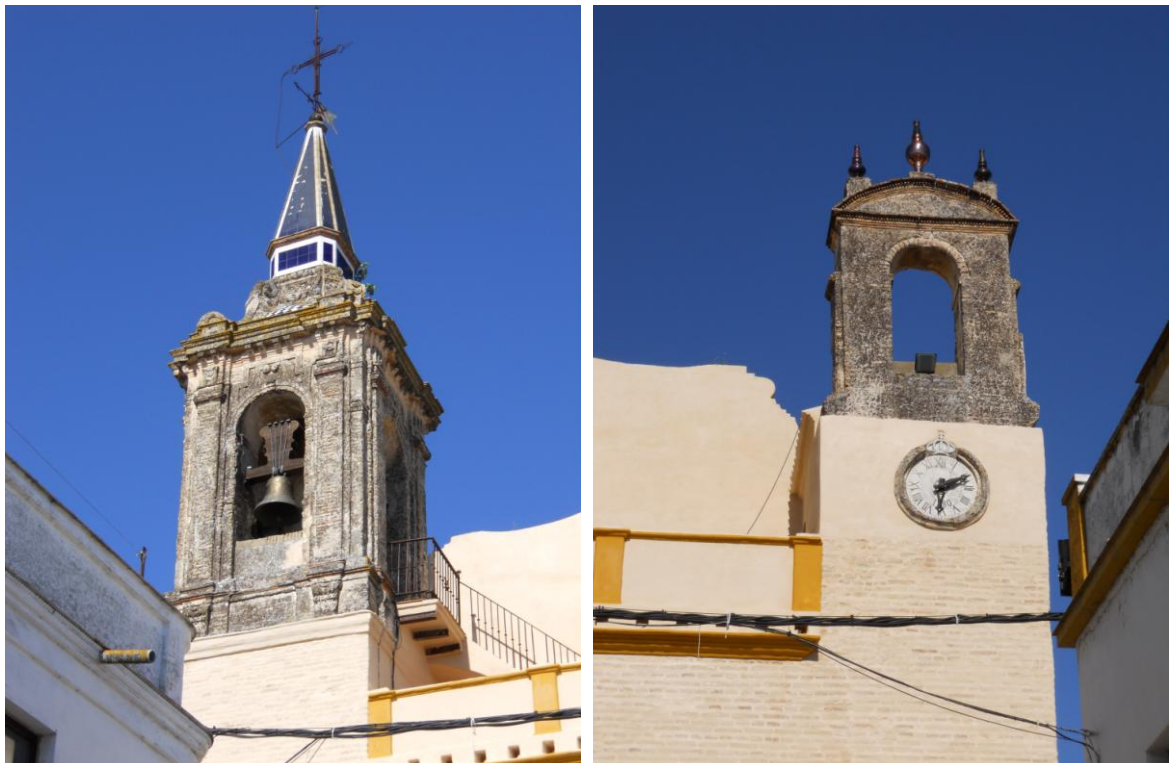
Vistas de la torre y de la espadaña de la iglesia, tomadas en abril de 2014. Estos elementos se muestran con la labor vista de la fábrica exterior de ladrillo, mientras que el resto del templo está revestido con pintura color ocre amarillo de color muy bajo (calamocha) y resaltando los salientes en color albero.

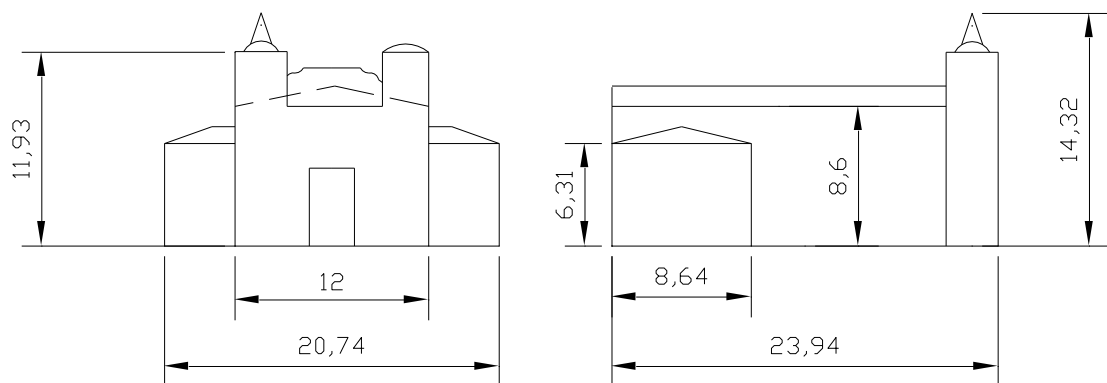
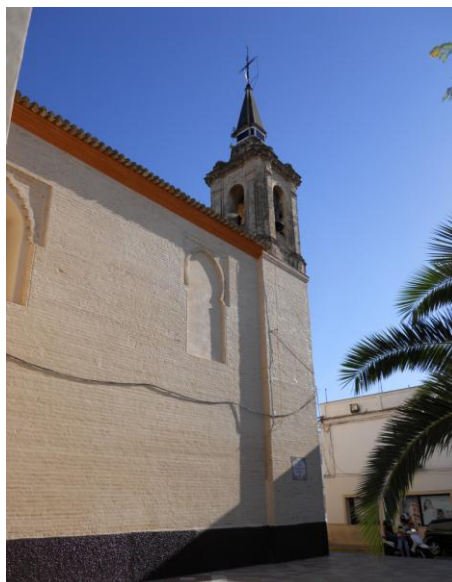
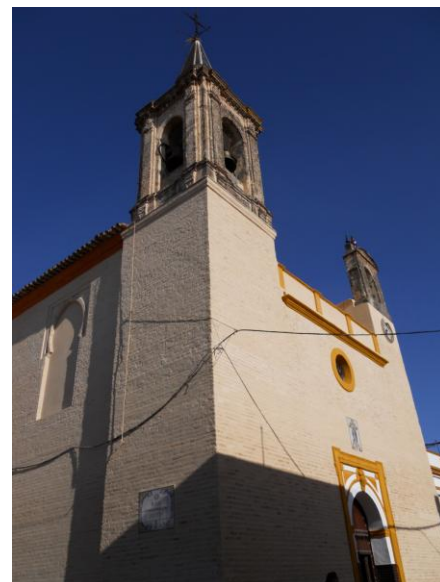
Alzado frontal del templo y alzado lateral del lado del evangelio del templo. En las imágenes inferiores, vistas desde la esquina el crucero del evangelio (véase el citado zócalo) y del encuentro con la fachada principal de la iglesia. Tomadas en abril de 2014.

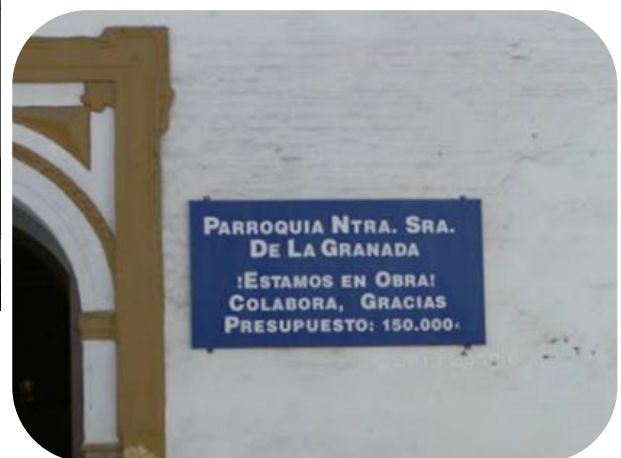
En la fotografía de 2014, vemos que el zócalo de ladrillo existente en la fachada principal ha sido pintado de un color más oscuro y también se le ha dado más intensidad al color del resto de elementos.

En este grupo de imágenes, fechadas en el mismo orden que las anteriores (de izq. a dcha., y de arriba abajo) tenemos la fachada principal de la iglesia. Podemos ver que la campana que aparece en la 1ª imagen ha desaparecido en las siguientes. También, en la primera imagen, se observa el deterioro de la parte superior de la fachada y la ornamentación de las jambas apenas se distingue. En la imagen de 2008, vemos junto a la portada un cartel, donde se indica el coste aproximado de las obras que se estaban acometiendo en esas fechas.

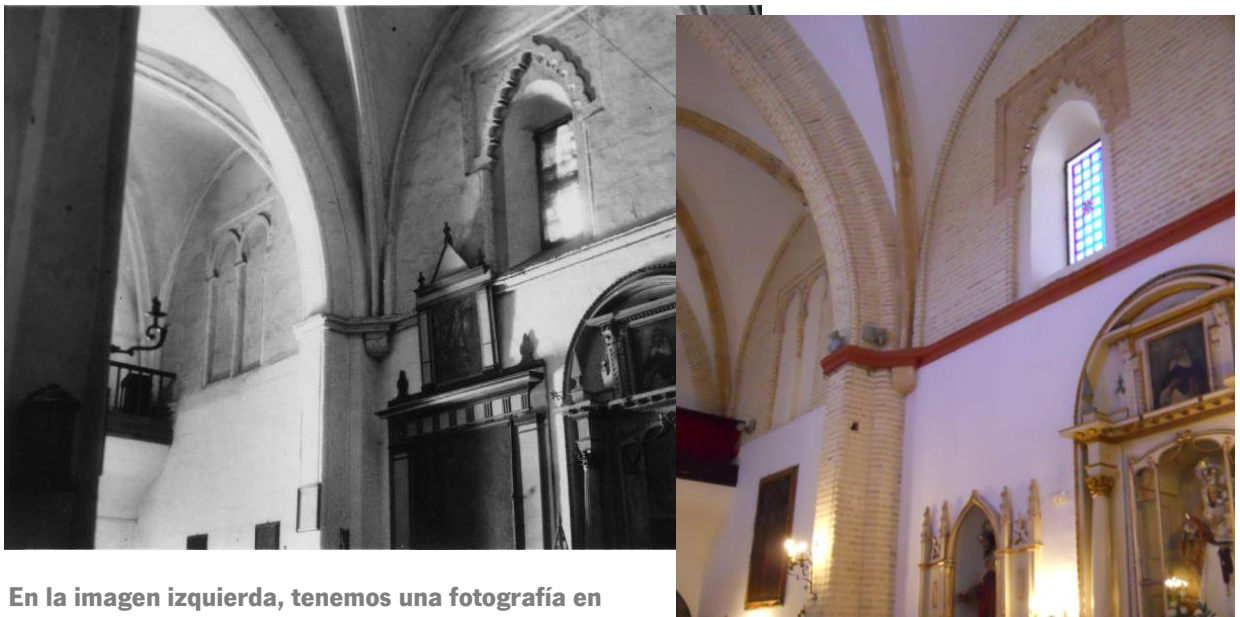
En la imagen izquierda, tenemos una fotografía en torno a los años 1930 y 1940, obtenida de la Fototeca del Laboratorio de Arte la Universidad de Sevilla (LAUS). En ella podemos ver una de las esquinas del coro así como los soportes y los arranques de los arcos que forman las bóvedas de la nave principal. En la foto de la derecha, tenemos el mismo ángulo, tomado en abril del 2014. Entre las diferencias que se aprecian, además del retablo y algún elemento ornamental, podemos destacar el revestimiento de la parte superior, el cual en la izquierda aparentemente consta de un enfoscado y en la derecha, este ha sido eliminado dejando el ladrillo visto. También parece que sucede lo mismo respecto al recubrimiento del pilar. En la parte superior, donde se sitúa el coro, vemos que en la imagen izquierda sólo aparece un enrejado mientras que en la derecha, este ha sido entablado.

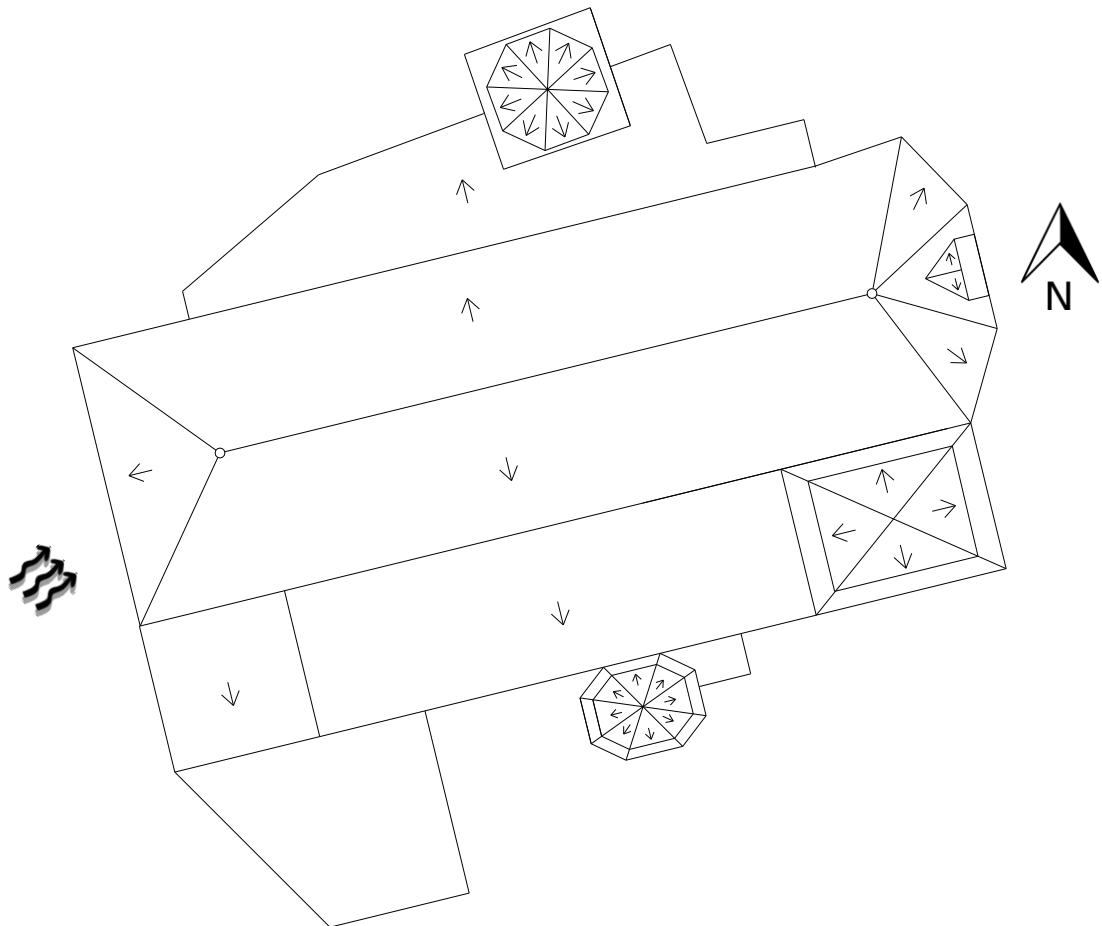
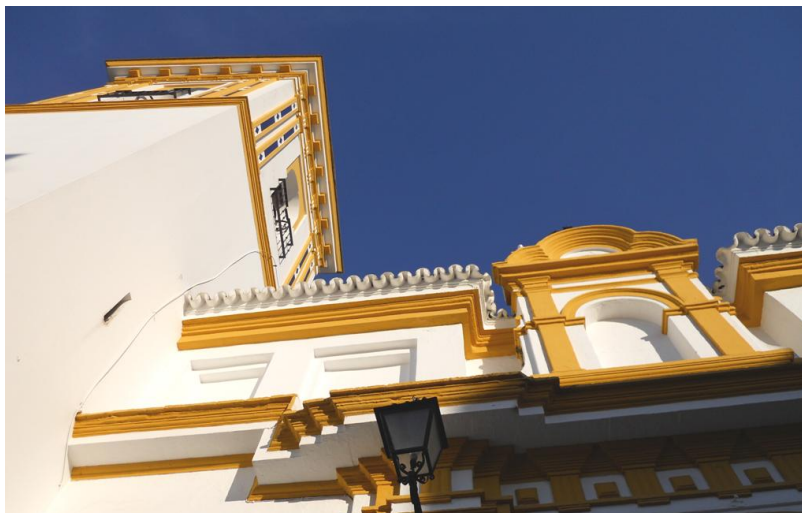
En la fotografía de la izquierda, realizada en abril de este año, podemos apreciar la considerable altura que alcanza la nave del evangelio, sobre la que destaca notablemente la torre de la iglesia. Del mismo modo, podemos distinguir el vuelo que tienen las tejas del alero en ese lado.

Al igual que anteriormente, la cobertura esta realizada mediante la típica teja curva. Del mismo modo, no se divisa al menos en las partes accesibles a la vista, que se encuentren instalados canalones o elementos para la evacuación de aguas en los bordes de los aleros o en otros lugares.

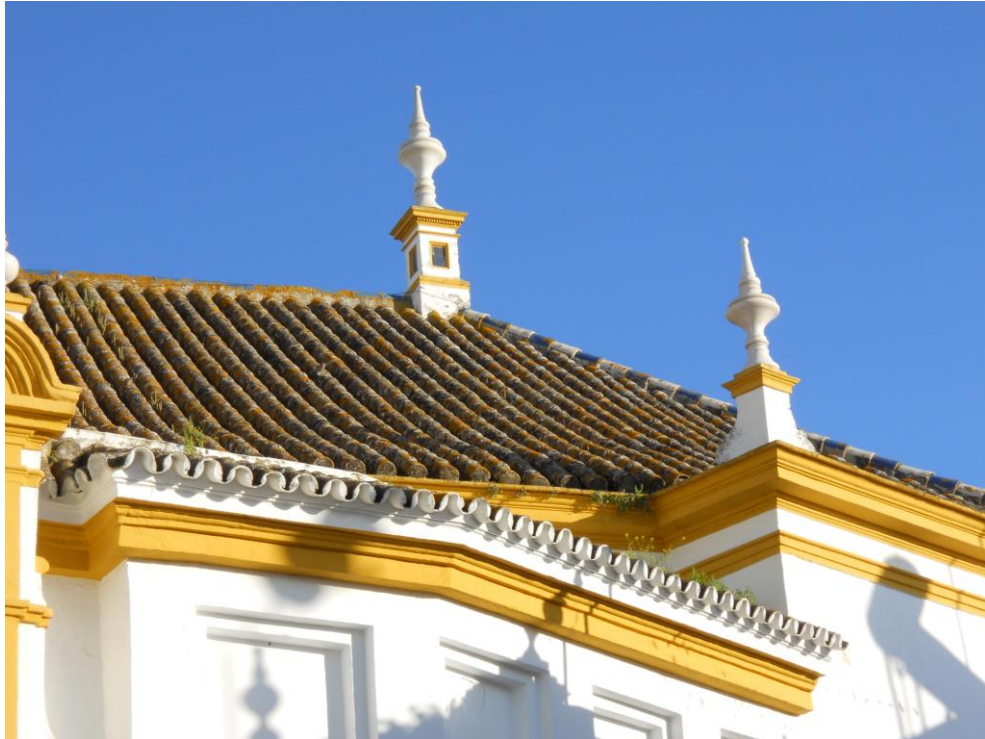
Fotografía realizada por el autor el 24 de abril de 2014. En ella se puede ver la parte superior de la cubierta de la nave central. Se puede distinguir perfectamente cómo la línea de pendiente de la cubierta dispone de una ligera curvatura. También podemos ver en el encuentro entre las limatesas y la cumbrera (en la parte superior de la fotografía), la disposición de un pináculo decorativo. Véanse asimismo, que las tejas que cubren la limatesa se alternan mediante el uso de dos colores, el azul y el blanco. En la imagen inferior, tomada en la misma fecha, tenemos una vista general de la cubierta de la nave principal desde la plaza que se encuentra situada frente a esta parroquia. Llama la atención que la pendiente de la cumbrera de la cubierta de la nave central, no discurre paralela a la línea de los aleros, inclinándose hacia abajo según se va acercando a la cabecera del templo.

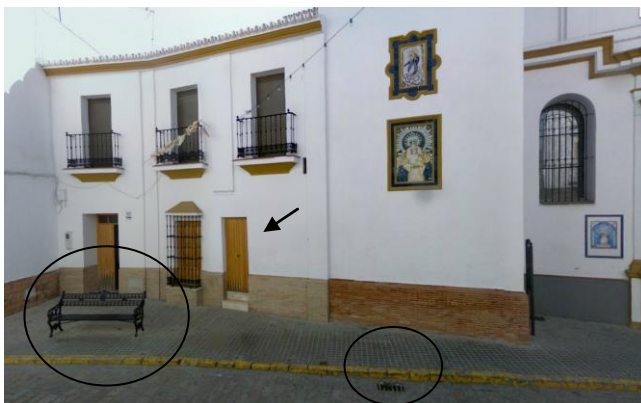
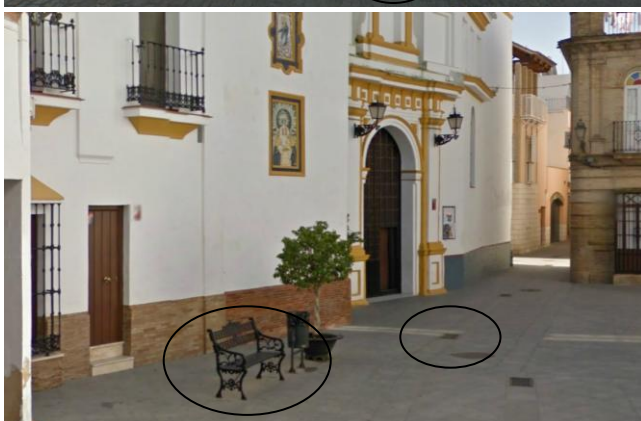
En las imágenes que tenemos a la izquierda, correspondientes a dos vistas de la parte inferior de la torre desde distintos ángulos, podemos advertir también las diferencias comentadas al comienzo de esta página.

En la imagen superior izquierda, de septiembre de 2008, el antiguo acerado existente en la zona y el empedrado adoquinado de la calzada.

En la imagen inferior izquierda, de febrero de 2013, el nuevo pavimento de la plaza. Vemos que el banco ha sido cambiado ligeramente de lugar, siendo trasladado frente a la puerta marcada arriba con una flecha. También vemos que el imbornal situado frente a la torre ha sido levemente desplazado hacia la derecha.

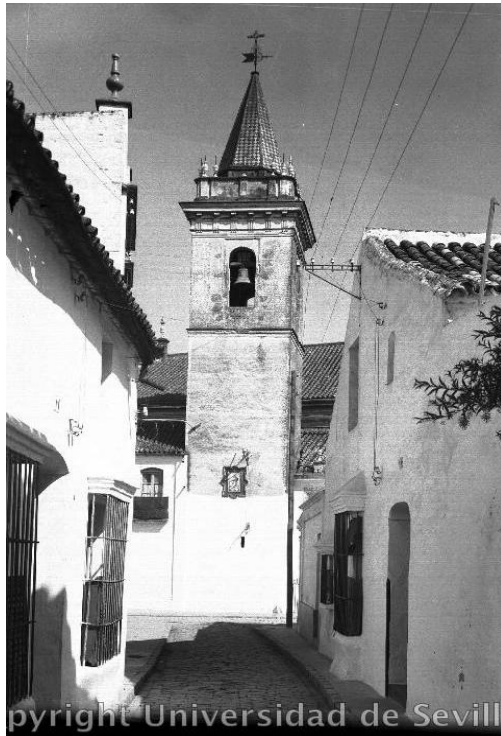
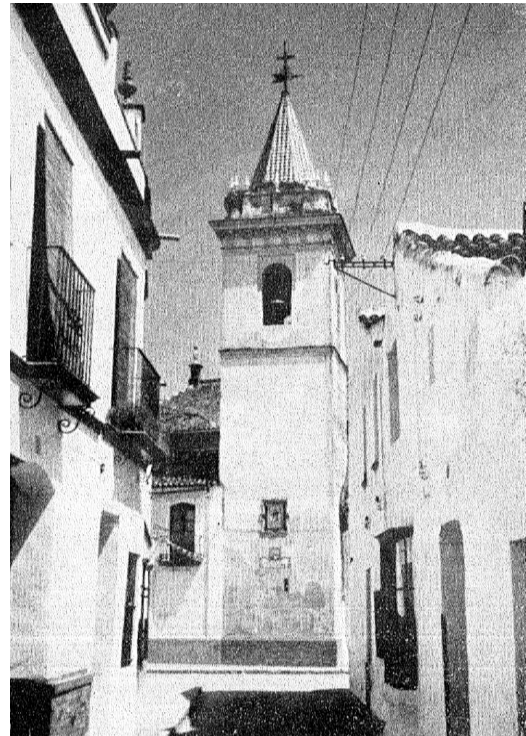
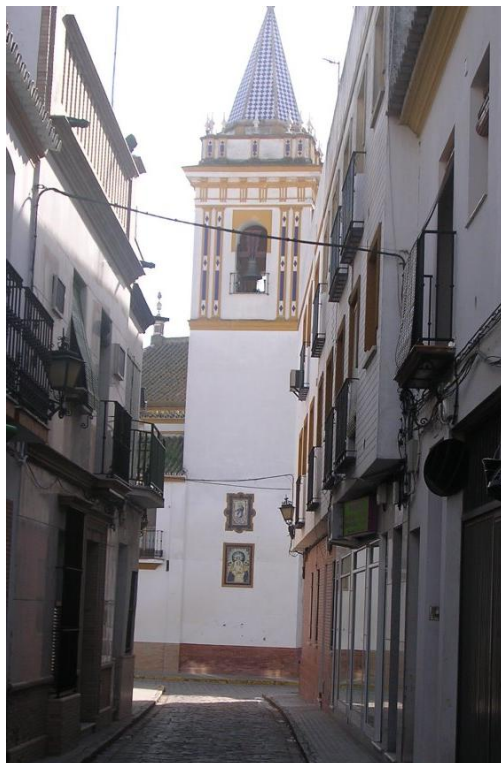
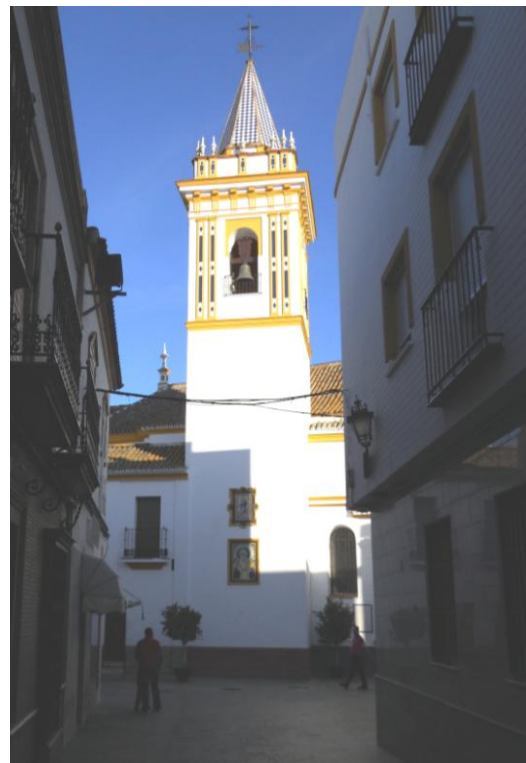
En las imágenes que vemos en esta página, tenemos diversas vistas de la torre. De izquierda a derecha y de arriba abajo (1938, 1971, 2009 y 2014, esta última realizada por el autor), podemos ver los distintos estados de conservación por los que han pasado la caña, el campanario y el chapitel. En el 38, solo aparenta estar protegida con pintura la parte inferior, con un aspecto bastante sucio en el chapitel. En el 71, prácticamente todo el elemento aparenta un estado ligeramente deteriorado, véase la diferencia con el edificio que se anexa a la torre por la izquierda. En los últimos años, el estado de conservación ha mejorado bastante, y también podemos observar los cambios producidos en el entorno.

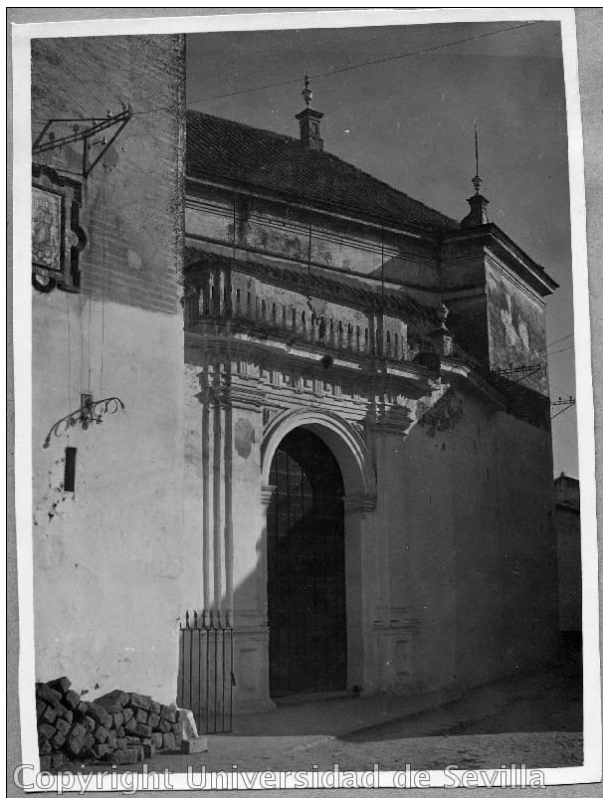
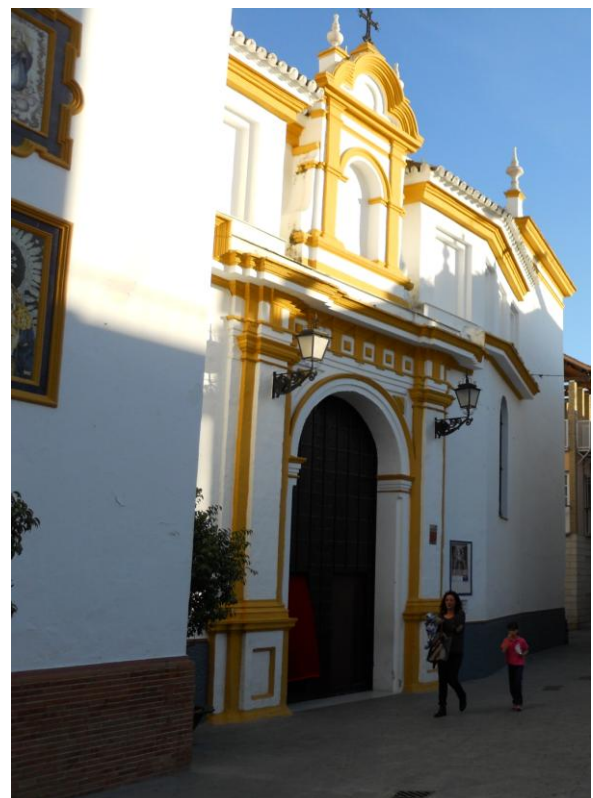
En la imagen izquierda, en torno a 1930 y 1940, vemos en el plano más cercano, la caña de la torre, que aparece pintada sólo hasta la altura del azulejo, dejando la parte superior en ladrillo visto. El templo aparenta un considerable deterioro. Asimismo, vemos la portada de la nave del evangelio, que en comparación con la imagen de abril de este año de la derecha, no disponía aún del frontón trilobulado, ni tampoco del aumento del cuerpo que sobre dicha portada se dispuso en dicha parte.

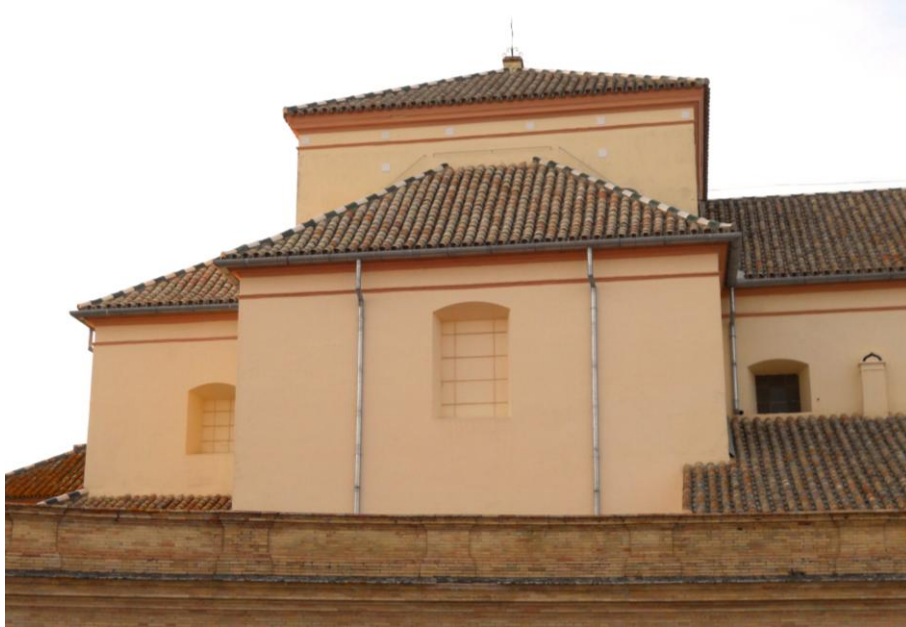
En esta fotografía, realizada en marzo de 2014, podemos ver el canalón perimetral que recorre todo el contorno de la cruz de la parroquia.

También podemos ver que en algunos puntos, se han situado bajantes que en algunos casos vierten directamente sobre otras cubiertas situadas a menor altura y en la parte de los pies de la iglesia, en su lado derecho directamente al suelo.

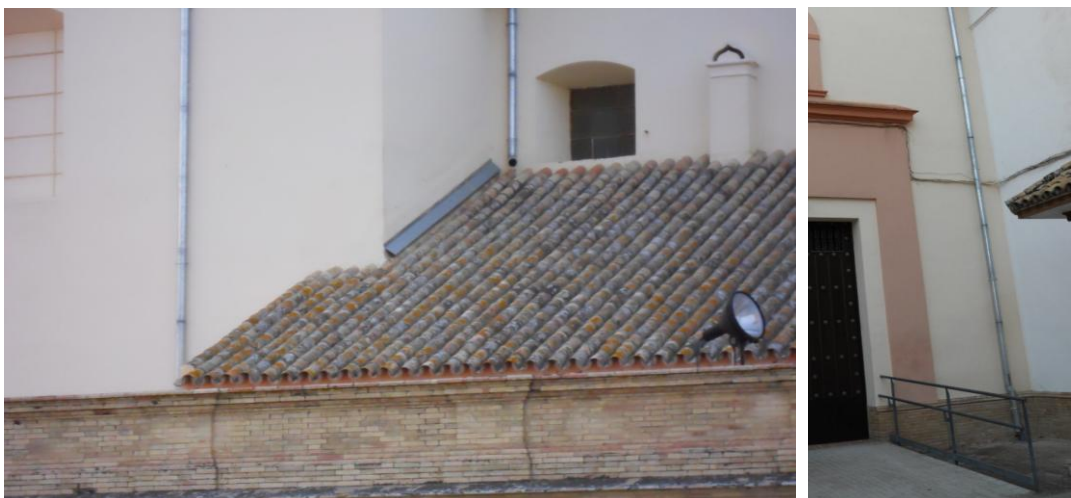
En estas fotografías, también realizadas en marzo de 2014, vemos los bajantes que hay situados estratégicamente en algunas localizaciones para la evacuación de las aguas pluviales.

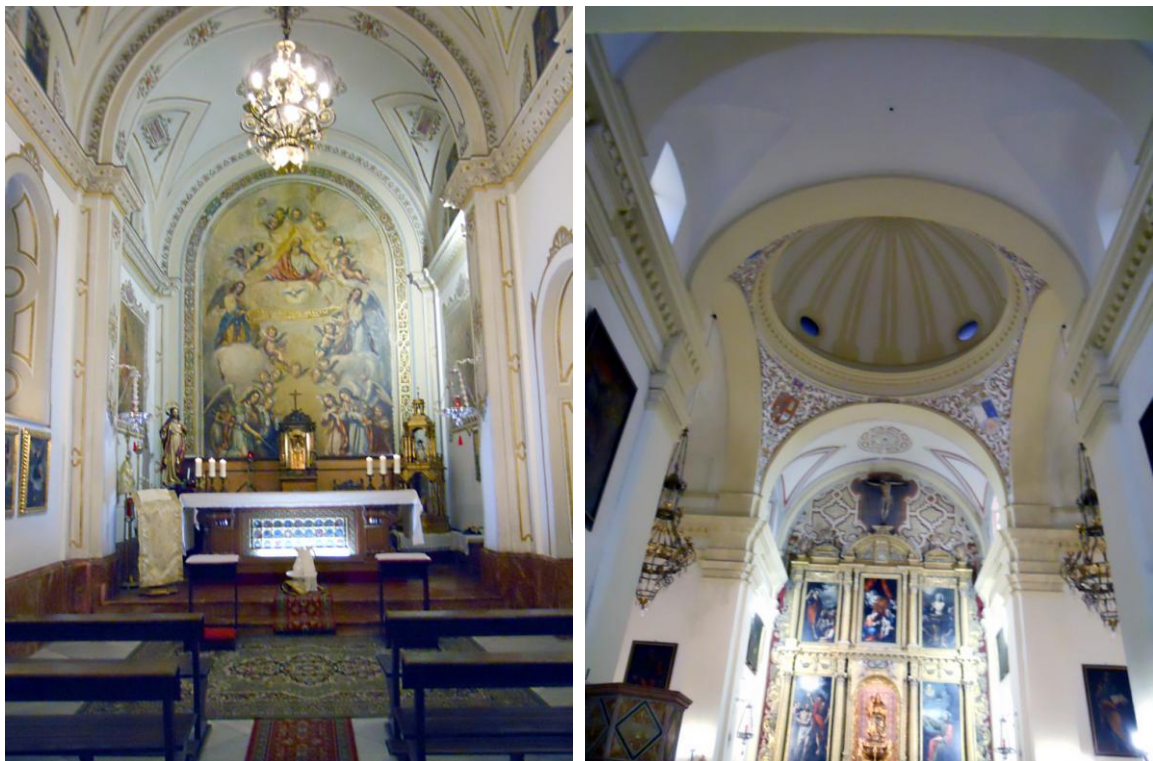
Fotografías de marzo de 2014. En la imagen izquierda podemos ver la Capilla bautismal del templo. En la derecha, la mencionada cúpula sobre el crucero. Véase el detalle de las pechinas.

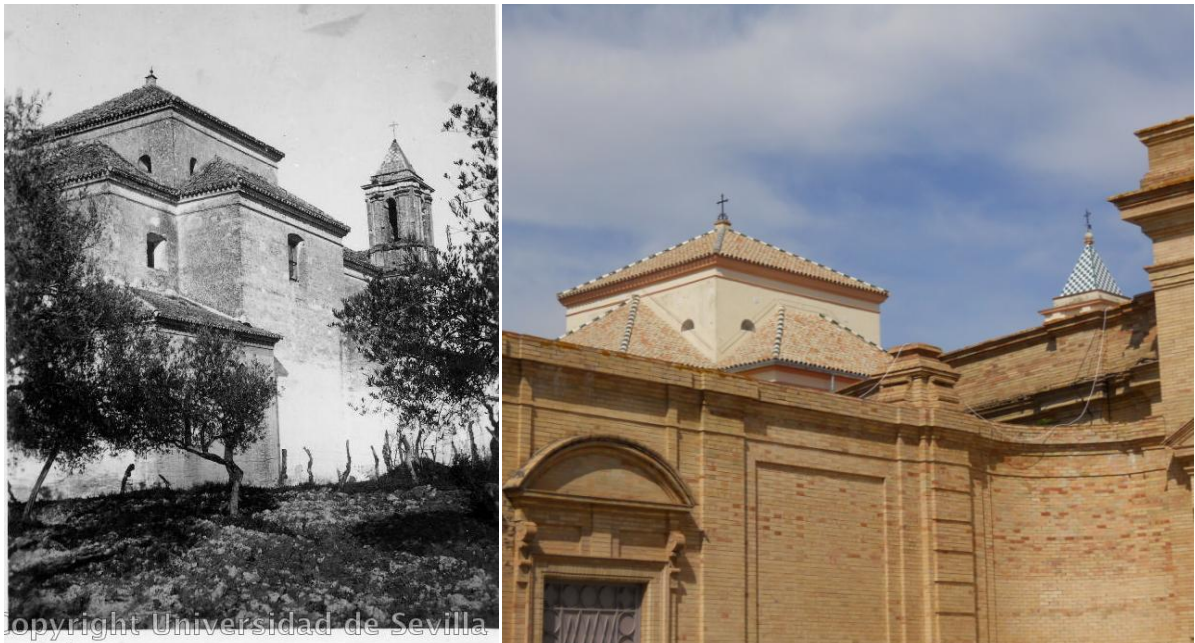
En la imagen superior izquierda, tenemos una fotografía en torno a los años 1930 y 1940, obtenida de la Fototeca del LAUS. Arriba a la derecha fotografía tomada en marzo de 2014. En la fotografía antigua, vemos el lado del evangelio de la iglesia, así como algunos de los vanos de la misma, como por ejemplo, los situados en uno de los laterales del crucero, y también en el altar mayor. Las fachadas presentan un aparente deterioro, más pronunciado en la parte superior del templo. Igualmente podemos ver la torre al fondo, con un aspecto bastante desgastado y sucio. Asimismo, se puede ver que los terrenos alrededor del templo están completamente sin urbanizar, predominando en sus proximidades la existencia de múltiples olivos. En la imagen actual, donde hemos buscado el mismo ángulo aproximadamente de la toma anterior, vemos como ha cambiado completamente el aspecto de las proximidades del templo, que ahora albergan las instalaciones del complejo monumental. En la actualidad, desde ese punto de vista, sólo podemos ver la parte superior del templo, en concreto, la cubierta que cubre la cúpula de la iglesia y los tejados de ese lateral del crucero y del altar mayor. Del mismo modo, vemos solo el chapitel piramidal de la torre campanario. En esta última imagen, las condiciones del templo, presentan un aspecto muy mejorado con respecto a hace 70 años.

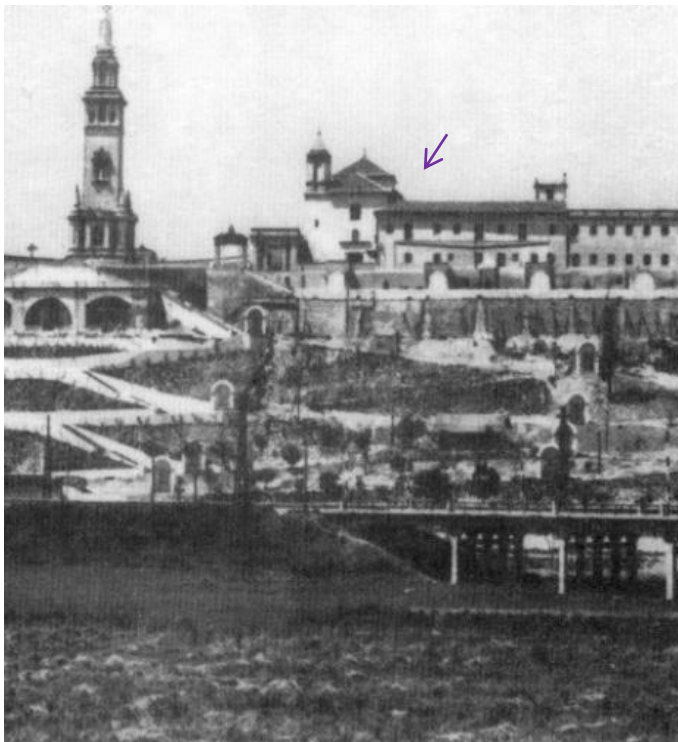
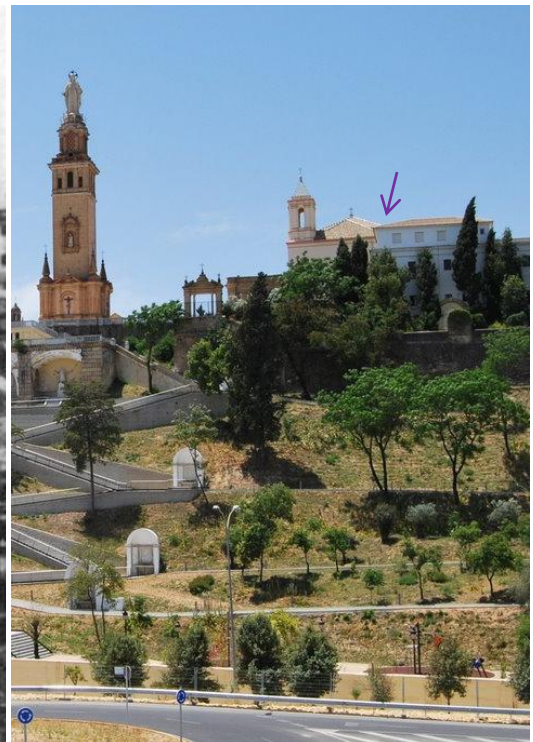
A la izquierda, instantánea en torno a 1950-1960. A la derecha, del año 2009. En este caso, viramos el ángulo de la cámara y tenemos vistas del cerro, pero desde Sevilla. Además de los aspectos urbanísticos que se pueden observar en ellas, destaca en la imagen moderna, la variación que aparenta haber sufrido la casa de ejercicios, donde a la vista de las fotografías, se podría presuponer que entre los periodos mencionados, debió producirse el amento en una planta de dicho recinto.

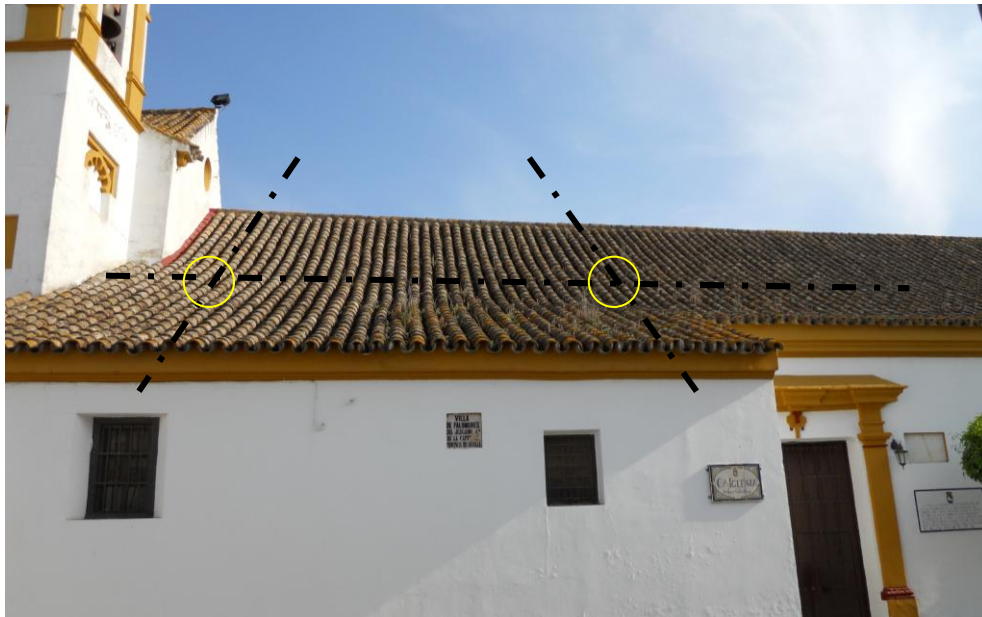
Fotografía realizada por el autor el 18 de marzo de 2014. En la misma, puede verse la disposición del faldón de cubierta que cubre la nave del evangelio, así como la capilla del sagrario y la sacristía y podemos advertir el cambio que se produce en la línea de la cubierta, prácticamente en la zona donde se encuentra la nave principal con la nave del evangelio.

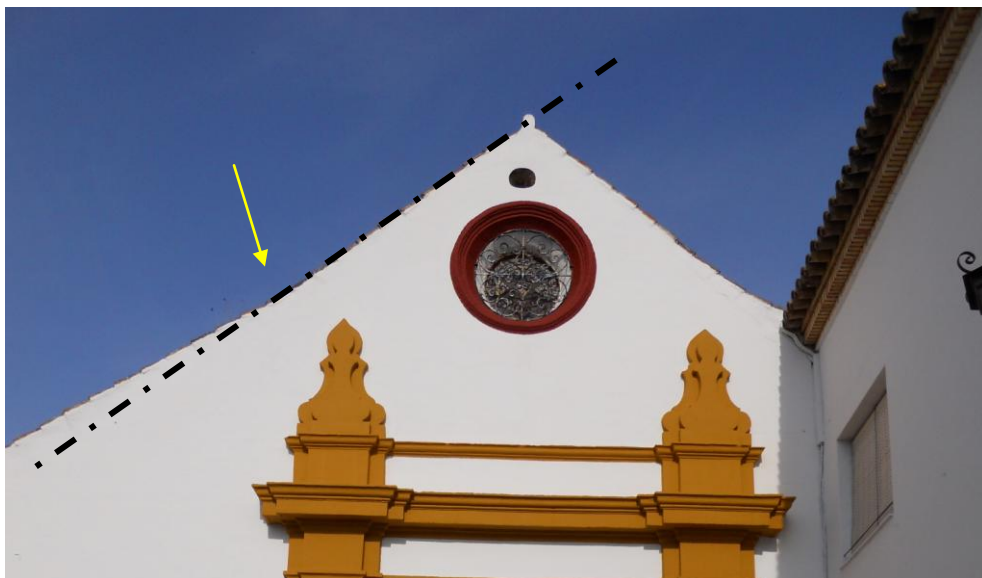
En esta fotografía, tomada también en la misma fecha, podemos ver con mayor claridad lo comentado sobre la imagen anterior, señalándose con la flecha amarilla el punto aproximado de inflexión, donde estaría situada la lima de quiebro. También vislumbramos la parte superior, de la ornamentación de las jambas de la portada de los pies de la iglesia, así como el óculo situado sobre las mismas y un pequeño respiradero.

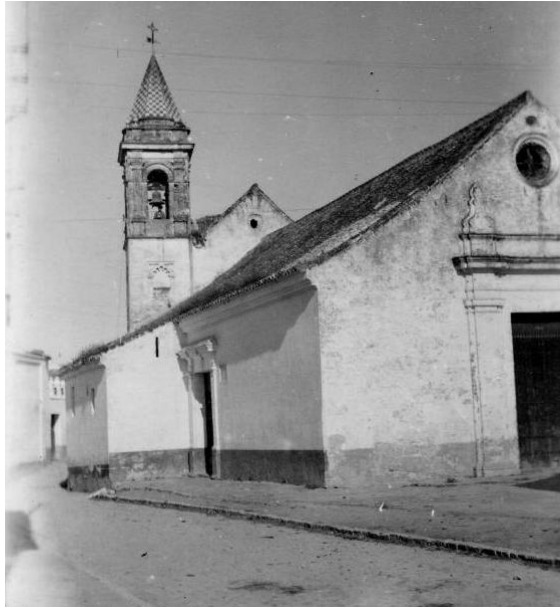
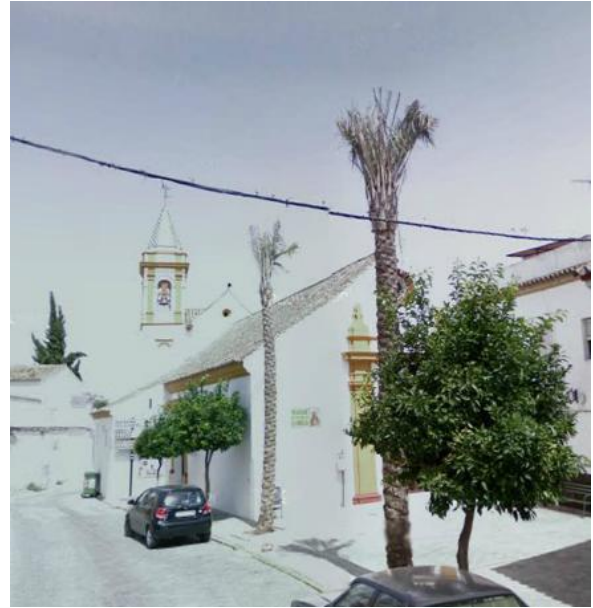
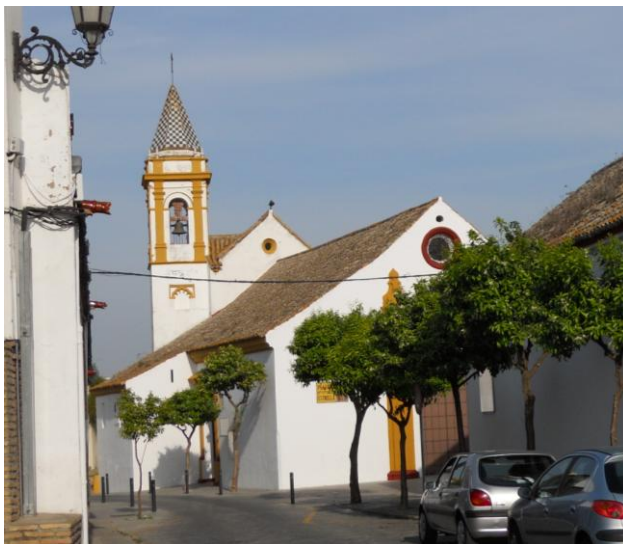
En este grupo de imágenes, vemos las variaciones producidas en el entorno de la iglesia en el transcurso de los años. Igualmente, llama la atención el estado de conservación que presentaba el templo en los años 30-40, con un aspecto muy deteriorado, incluso aparentemente hay zonas en la cubierta que carecen de tejas. En las imágenes más actuales, podemos ver que la calzada y el acerado que se situaba junto al templo han sufrido modificaciones. En las imágenes inferiores, vemos el edificio donde antiguamente se encontraba el Ayuntamiento de la localidad y que en la actualidad ocupa la Casa Hermandad de Nuestra Señora del Rocío.

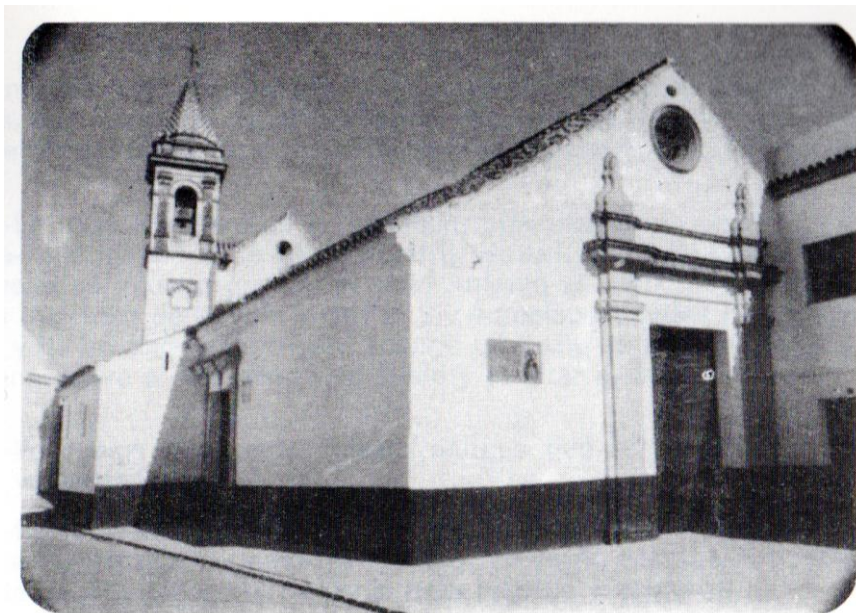
Portadas y torre de la Iglesia Parroquial.

En esta imagen en torno al año 1982, tomada del libro de Daniel Pineda, vemos la fachada de los pies del templo y el lateral del evangelio. Obsérvese el quiebro que se distingue en la cubierta, así como el zócalo pintado de la parte inferior, que ya no aparece en posteriores imágenes, más actuales. Este zócalo, quizás pretendía ocultar las humedades que se producían en la parte inferior de los muros, como veremos en la siguiente fotografía.

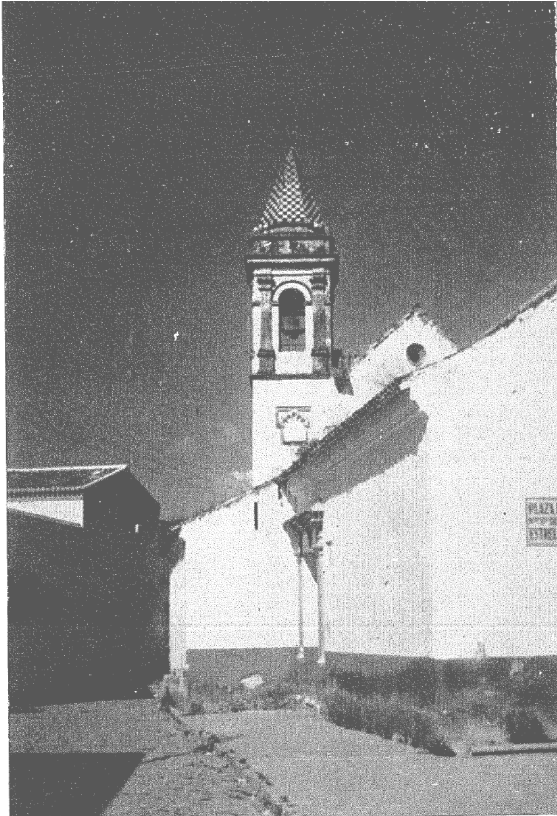
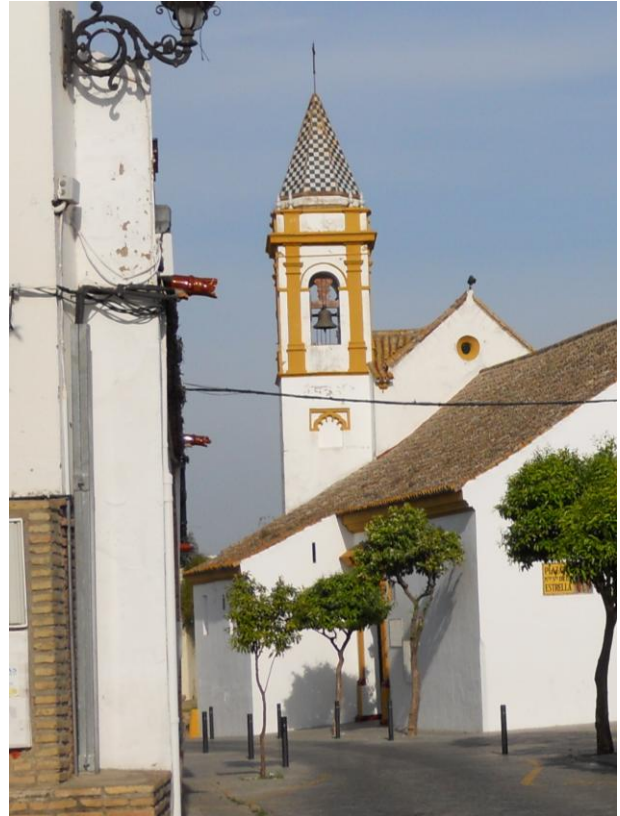
En la imagen de la izquierda, en torno a 1971 y reproducida del libro de Jerónimo Pou (Sevilla a través de sus pueblos), tenemos una muestra de lo que comentábamos. Véase la mancha de humedad que recorre prácticamente todo el perímetro de la parte inferior de las fachadas de ese lado del templo. También podemos ver que la torre presenta un deterioro aparente. En la imagen de la derecha, tomada en marzo de este año, se distingue además del mejor estado de conservación en el que se encuentra, la desaparición de dicho zócalo y los cambios en el entorno que ya hemos referido en ocasiones anteriores. Aún así, la torre presenta en algunos puntos un ligero deterioro.

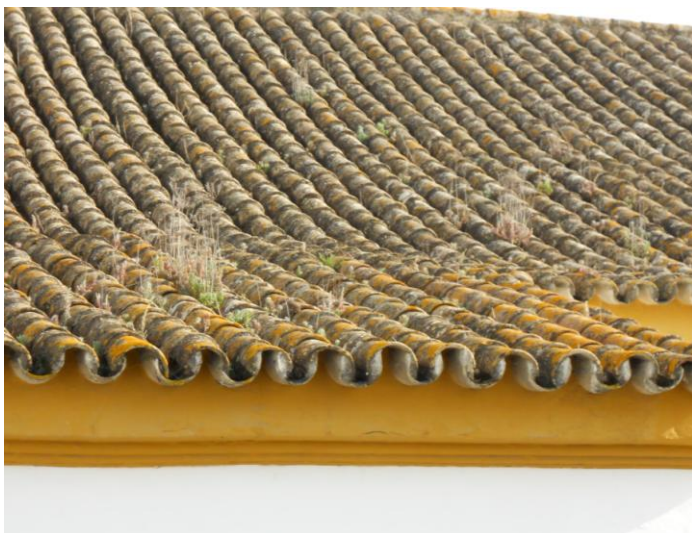
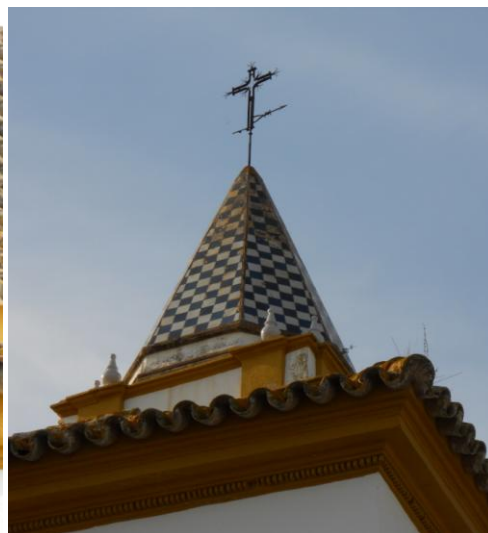
Imágenes de 2014 donde tenemos una vista del alero de la cubierta del sagrario, en la que podemos ver las plantas que están creciendo entre las tejas. A la derecha, el chapitel de la torre, donde además de crecer plantas, también destaca la suciedad de la parte superior del mismo y en su base se distinguen algunos signos de presencia de moho provocado por la humedad.

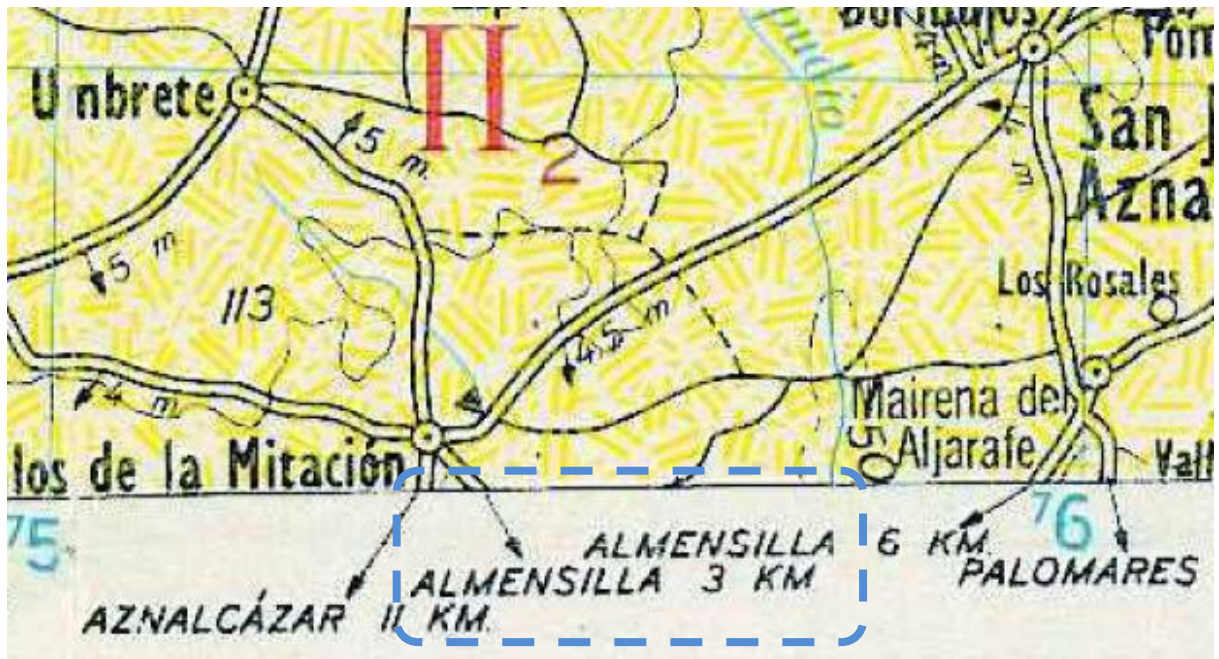
Mapa Geotécnico General a escala 1:200.000, Hoja 75. Fuente: IGME

La trama que podemos observar en este mapa, nos indica que pese a tener unas condiciones constructivas favorables, puede haber problemas de tipo hidrológico y geotécnico. Igualmente, para el área indicada como II₂, se indican unas características generales que nos advierten de lo siguiente: *“La capacidad de carga es media y la magnitud de los asentos del mismo orden. Puntualmente puede haber asentos diferenciales.”*
